依頼内容

- フィラメント20番手のステッチで糸調整がとれない
- 送り歯の跡が生地に付く

可縫性依頼書

検証フローチャート

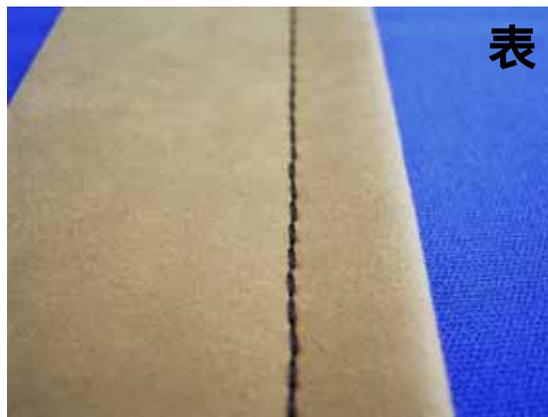
押え	テフリー押え
針板	三枚歯用針板 (1.6mm)
送り歯	標準送り歯
ミシン系	上糸 フィラメント 20番手
	下糸 フィラメント 20番手
本縫いミシンスピード	2000回転
運針数	9針 / 3cm

生地表はステッチの状態になっているが・・・

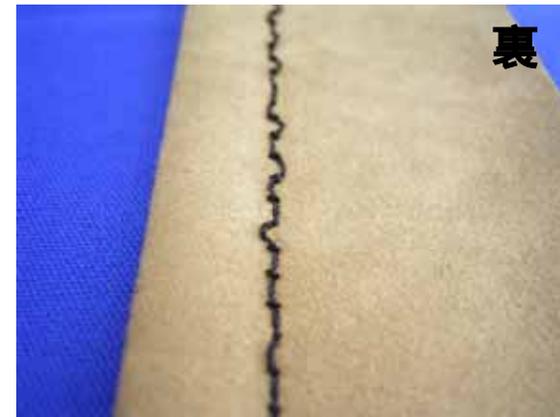
生地裏は糸が蛇行し糸締りが悪い

写真のテフリー押えには押え溝が小さくミシン糸調整を強く締めても糸締めしにくく生地と押えに隙間が無い。

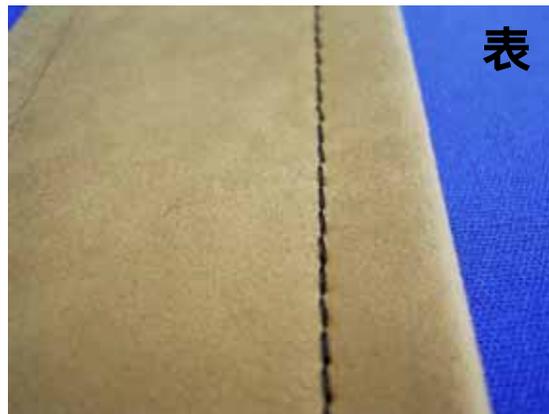
押え	標準押え
針板	三枚歯用針板 (1.6mm)
送り歯	特細目3枚送り
ミシン系	上糸 フィラメント 20番手
	下糸 フィラメント 20番手
本縫いミシンスピード	2000回転
運針数	9針 / 3cm

生地表ステッチの状態

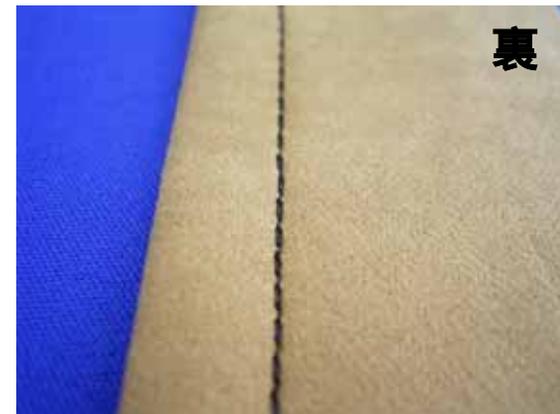
適度な糸締りになった

特殊なミシン調整を行なわなくても、押えを替えることで糸締りが良くなり美しい縫い目が形成された。

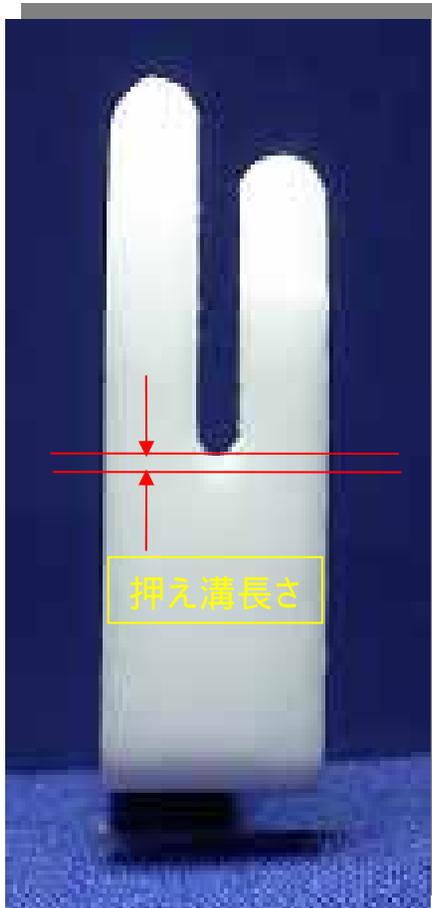
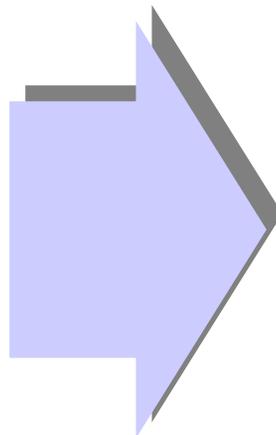
テフリー押え

問題発生時の押え

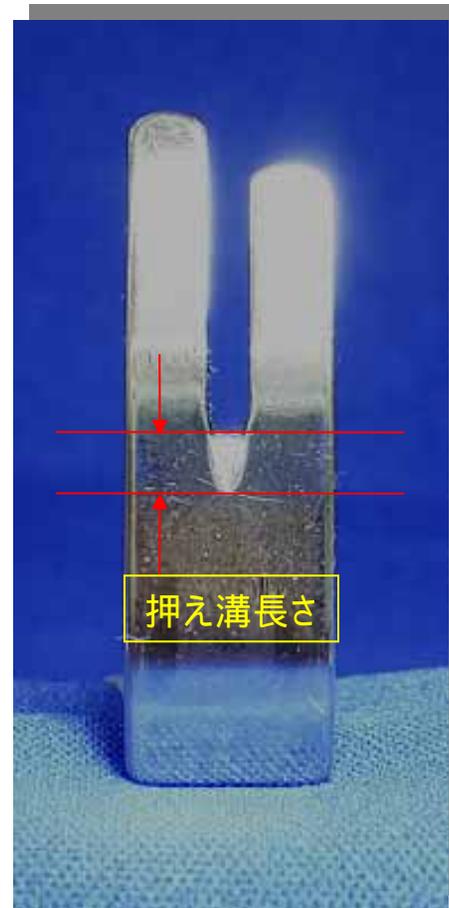
標準押え金

提案押え

標準(中厚用)押えは写真のように押え溝があり、糸締めが行いやすいように生地と押えに隙間がある。

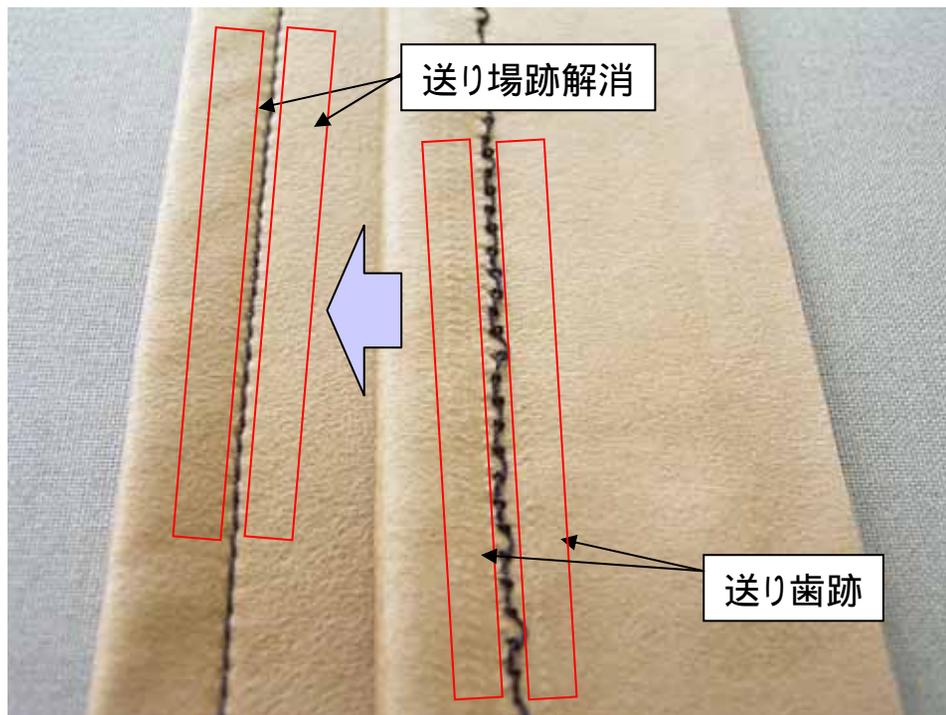
送り歯の跡が生地に付くため特細目送り歯を使用し送り歯跡を防止することが出来た。

↑
特細目送り使用

↑
標準送り歯使用

結果 = 送り歯山ピッチ巾の狭い特細目送り歯を使用することで生地に対し送り歯跡を付けにくいことが理解できた。

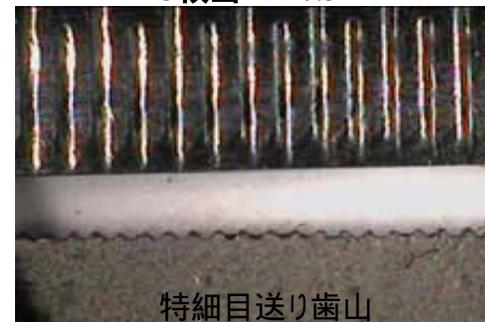
特細目送り歯山

特細目送り歯
3枚歯 P=0.3

送り歯跡は送り山ピッチが狭い送り歯を使用することで効果がみられた。
