地系切れ対策

アパレルA社より依頼を受け
地系切れ対策を提案致しました。

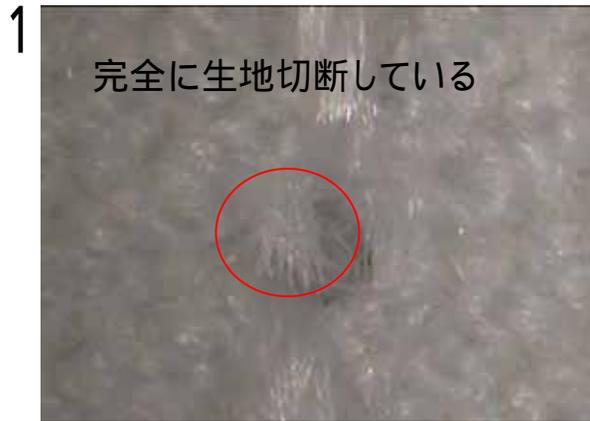
DB × 1 14番手
地糸切れ状況は約100%

- 本縫い針 : DB×1 KN 10番手を提案。(スリム尖頭 + Jボールポイント)
ステッチ30番手の際はDB×9ST 10又は11番手のご使用をご検討
いただき、出来るだけ細針のご使用を検討してください。
(針先がJポイントで針穴が3～5番手大きい)
- ・鳩目穴用針 : シンガー社製 1413 - 06 14番手
オルガン社製 DO×5 S 14番手

写真でも理解できるように、高密度生地でありボールポイント針先は勿論のこと
針貫通抵抗が軽減できるスリム形状や細針の選定が必要です。

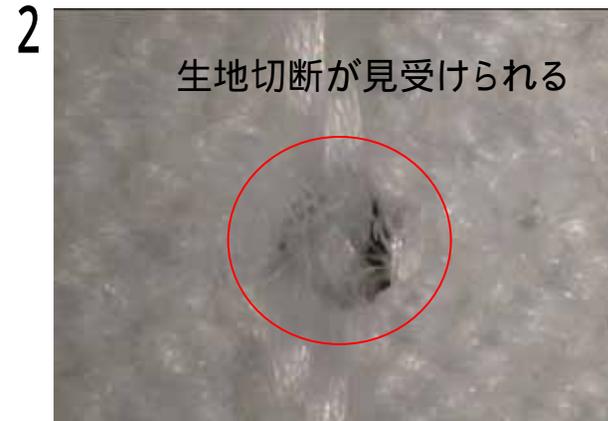
DB × 1 S 14番手
地糸切れ50～60%まで削減

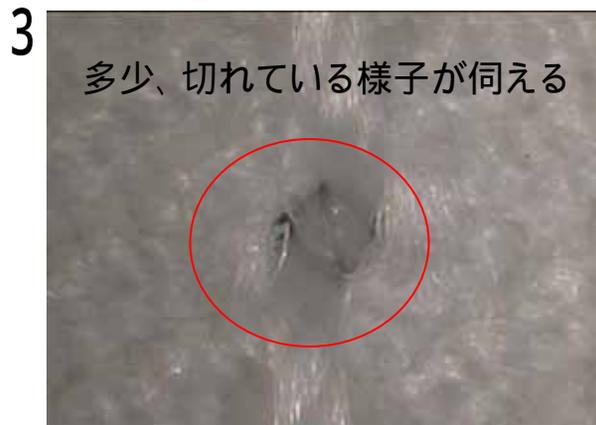
DB × 1 KN 14番手
地糸切れ30～40%まで削減

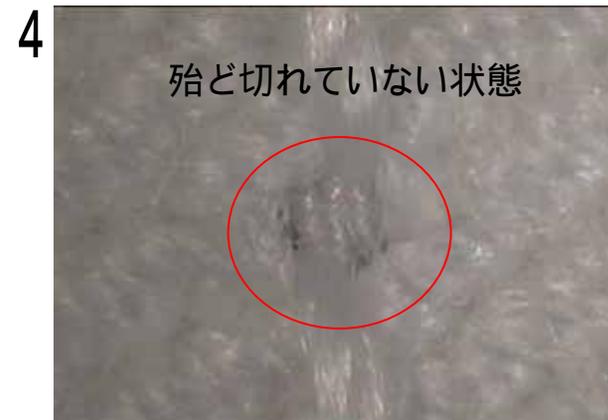
DB × 1 KN 10番手
地糸切れ4～5%まで削減
